遵化市黎河三级水电站工程

# 环境影响报告书

（报批版）

编制单位：唐山正论环境科技有限公司

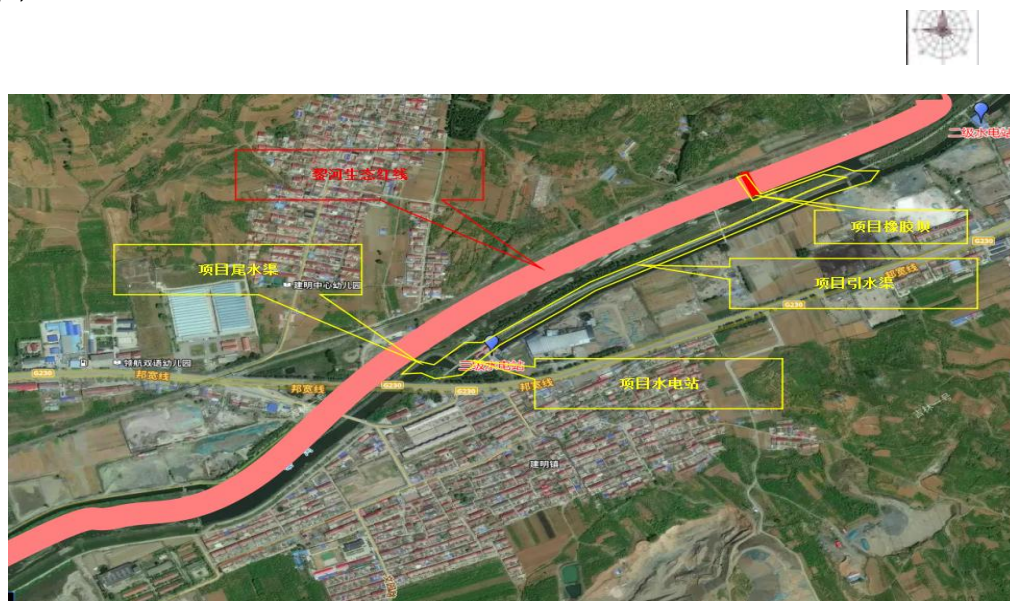
图 0.4-1 本项目与黎河生态红线关系图

项目与河北省生态保护红线位置关系见附图 4。本项目与黎河生态红线关系见图 0.4-1。

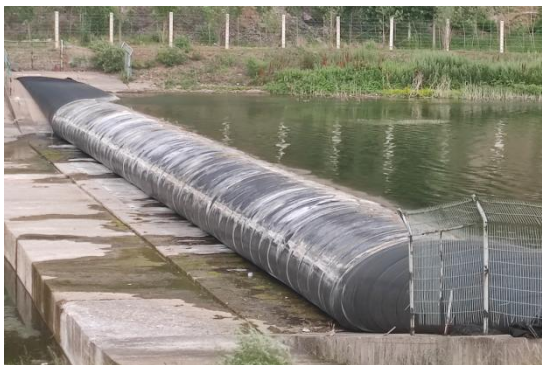
橡胶坝

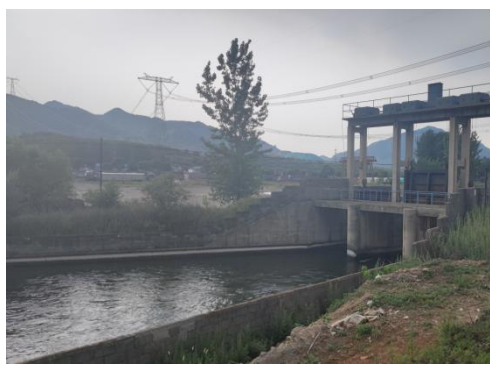
引水节制闸

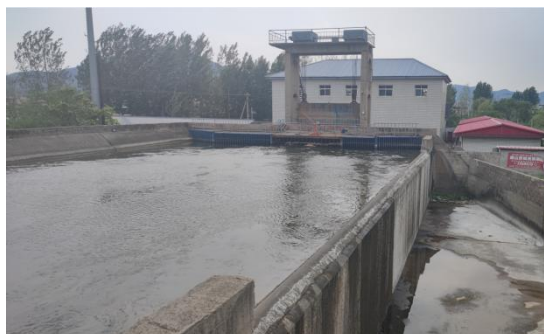
前池

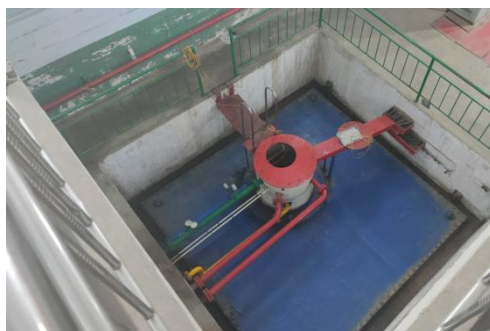
水轮机

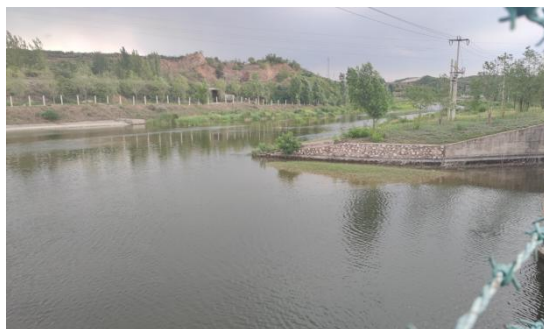
尾水

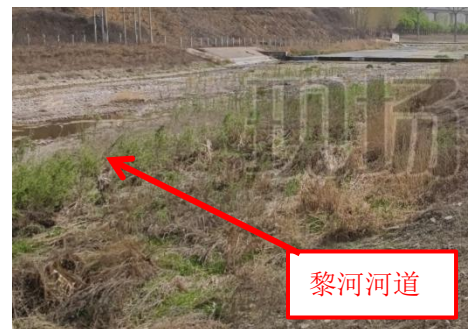
枯水期（黎河断流）2023.4.2

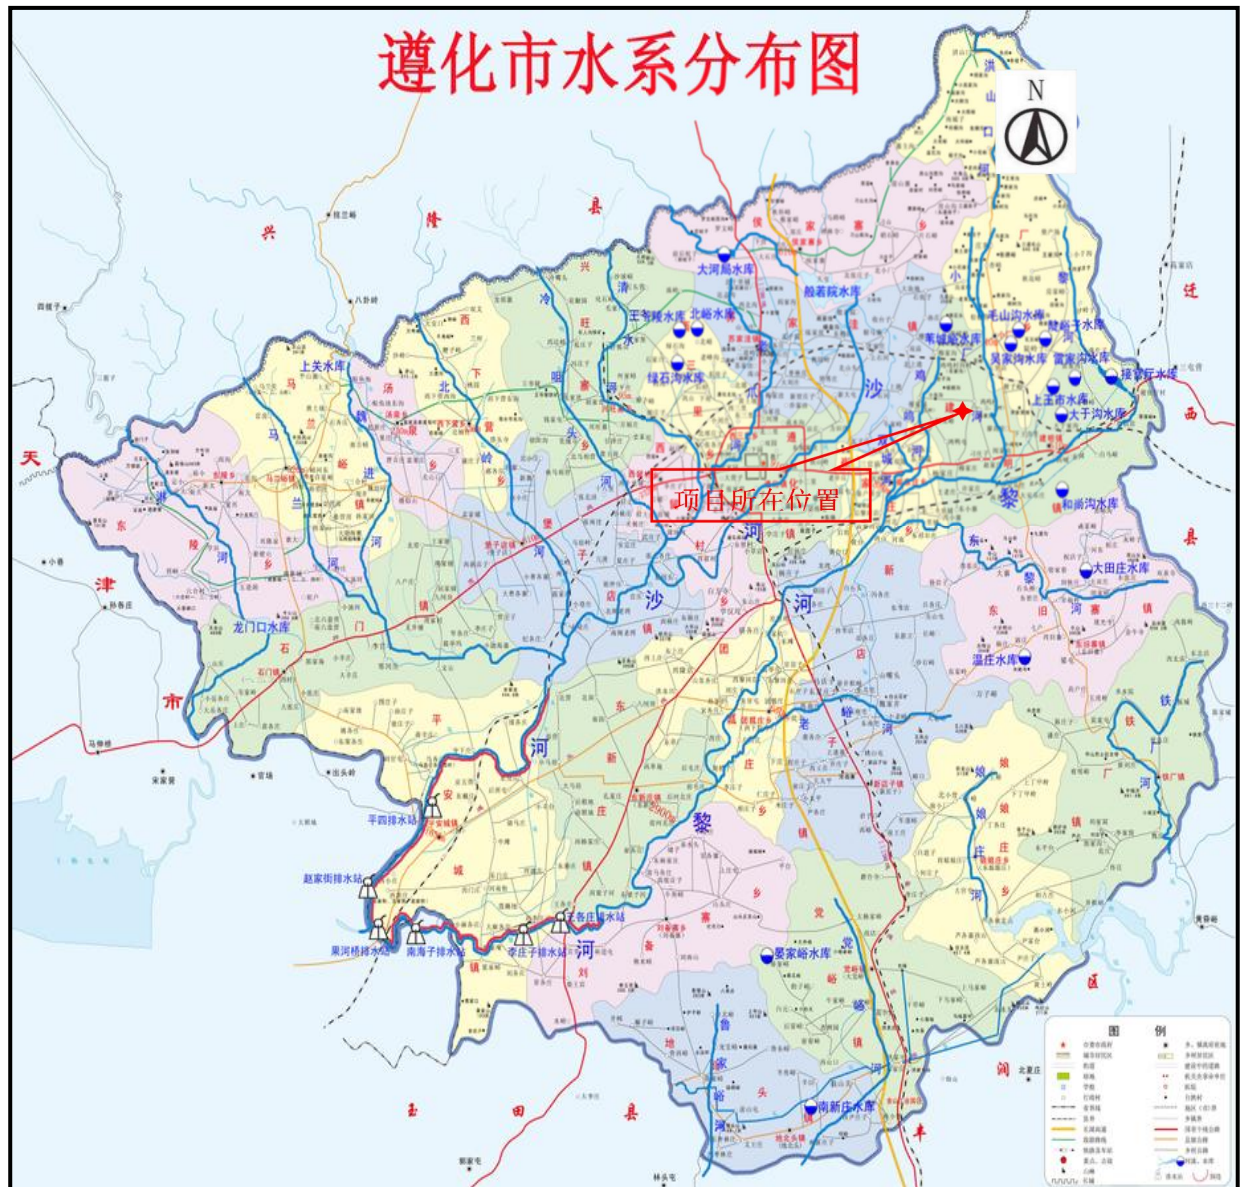
图 4.2-1 项目所在区域地表水系图

项目所在区域地表水系图见图4.2-1。

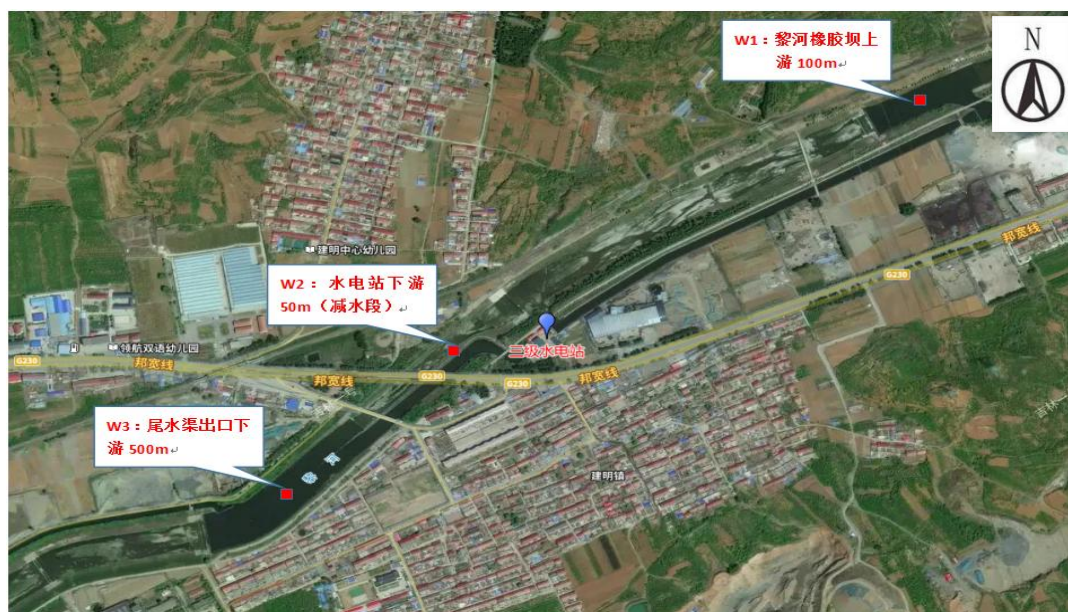
图 4.4-1 地表水采样点位图

布设 3 个地表水监测点位：W1：黎河橡胶坝上游 100m；W2：水电站下游 50m（减水段）；W3：尾水渠出口下游 500m（引用黎河四级水电站橡胶坝上游 100m 数据）。见下图：

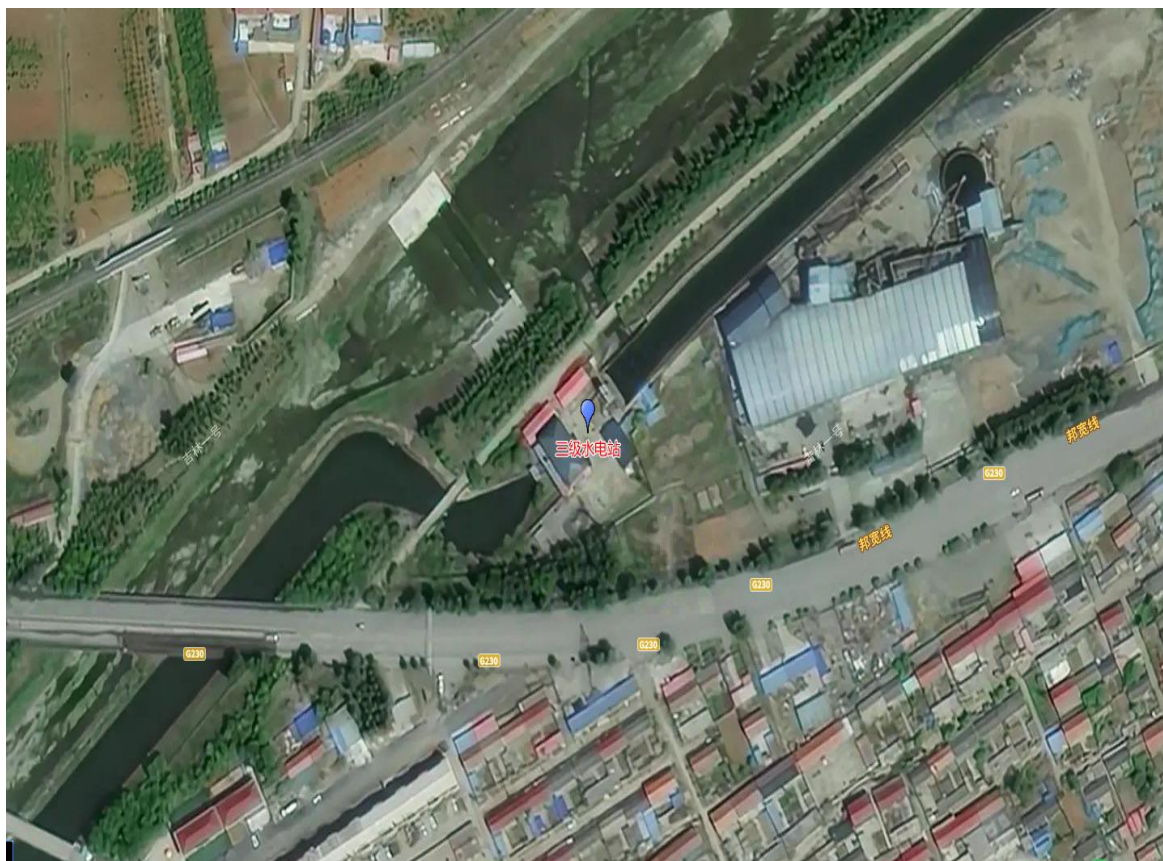
图4.9-4 水电站周围现状图

除电站建设占地、施工产生一定的环境影响，电站运行后无废气、废水排放，厂界噪声达标，固废得倒妥善处置；电站运行对黎河水文有一定的影响，但不改变河内原有的水生生物和周围陆生生态环境。根据对项目所在地及周边的踏勘了解，项目场地现状东侧主要为废弃地和停产铁选厂，未开发，无水土流失、沙漠化、石漠化、盐渍化、自然灾害、生物入侵；西南和北侧为人工绿化带。黎河沿岸原有污染问题不是电站造成，且2016年以来遵化市对黎河两岸的工业废水排放及居民生活污水排放进行了彻底治理，严禁企业和居民向黎河河道排放各类废水和丢弃固废等污染物，杜绝了对河道和黎河的污染问题，同时将本项目橡胶坝以上区域“引滦入津”输水渠道改为水泥管道和隧道输水，彻底解决了黎河环境问题。

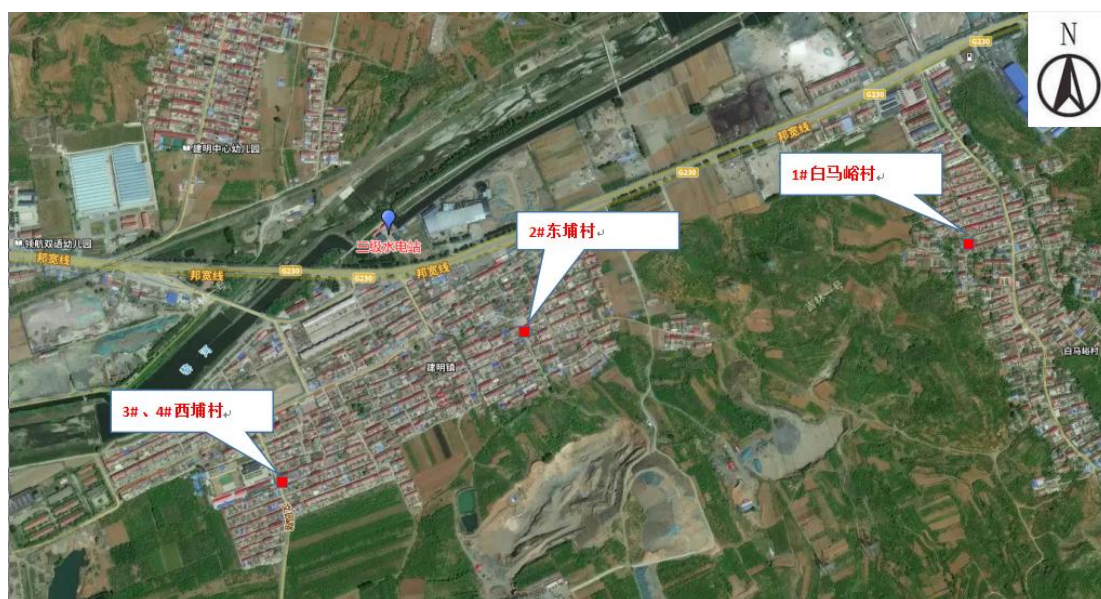
图 5.5-4 地下水监测点布置图

根据《地下水环境监测技术规范》HJ164-2020 的要求及地下水监测点布设原则，厂区上下游共布设地下水水质浅层监测井 3 眼（西铺村同时设水位监测点），见图 5.3-5。
