遵化市昌明水力发电有限公司  
遵化市黎河四级水电站项目

# 环境影响报告书

（报批版）

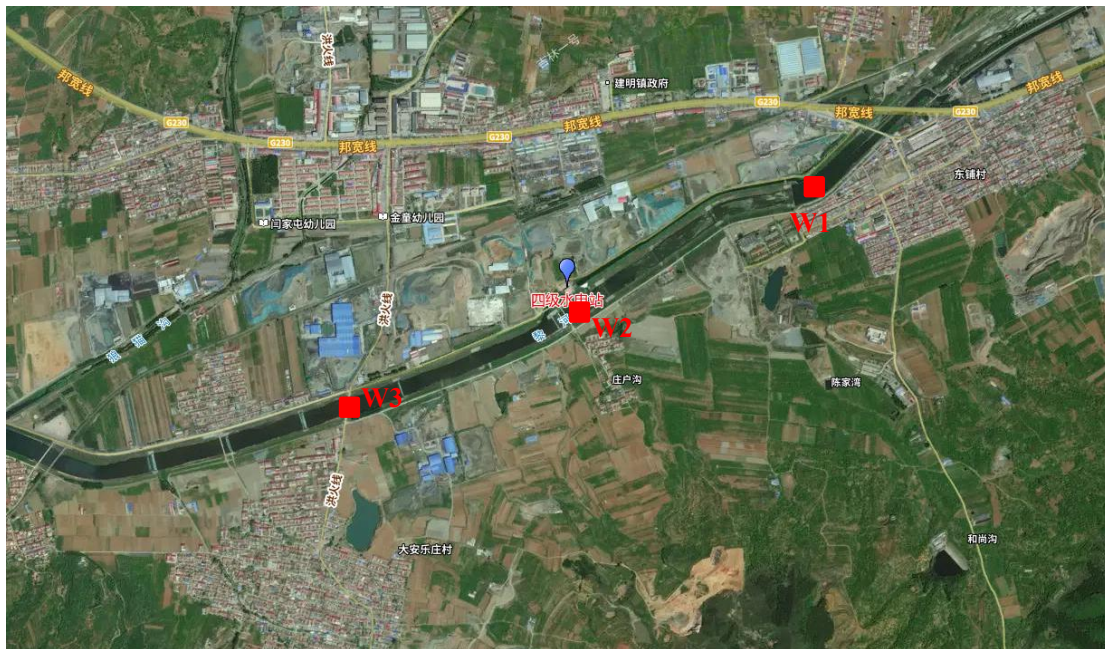
图 4.4-1 地表水采样点位图

布设 3 个地表水监测点位：W1：黎河橡胶坝上游 100m；W2：水电站下游 50m（减水段）；W3：尾水渠出口下游 900m。见下图：

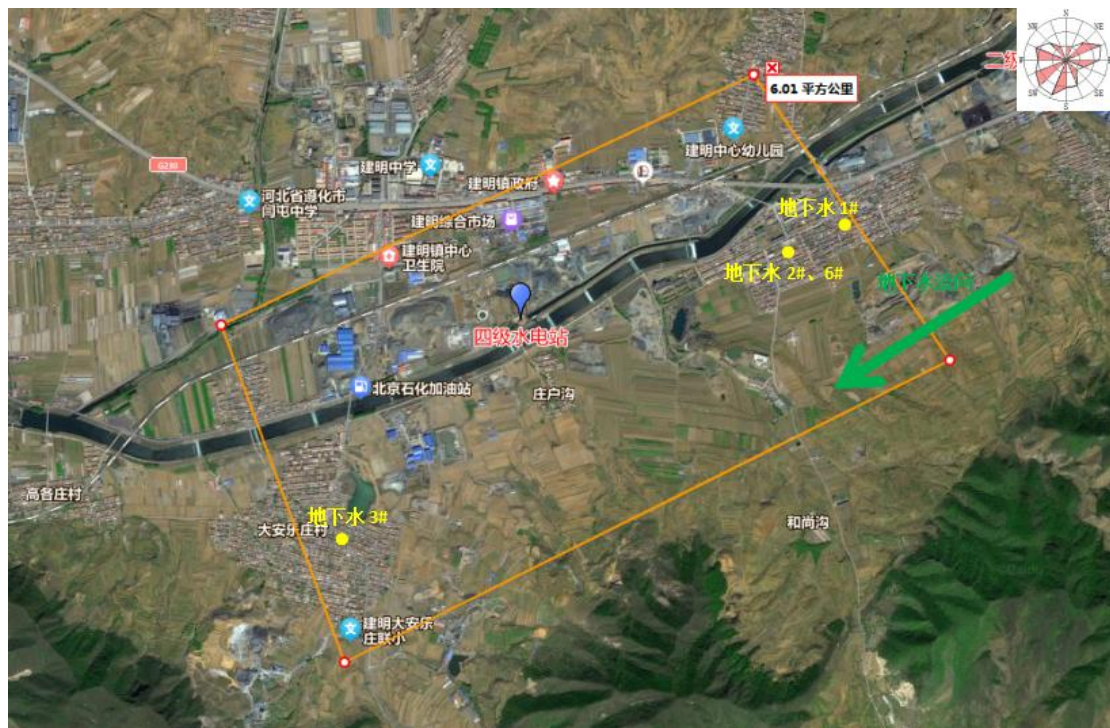
图 5.5-4 地下水监测点布置图

根据《地下水环境监测技术规范》HJ164-2020 的要求及地下水监测点布设原则，厂区上下游共布设地下水水质浅层监测井 3 眼，见图 5.3-5。
